Rapport om misstänkt förekomst av trålning i det trålskyddade området på kallvattenkorallrevet vid Tisler

Lisbeth Jonsson¹, Tomas Lundälv²

¹Institutionen för Marin Ekologi, Tjärnö, Göteborgs Universitet

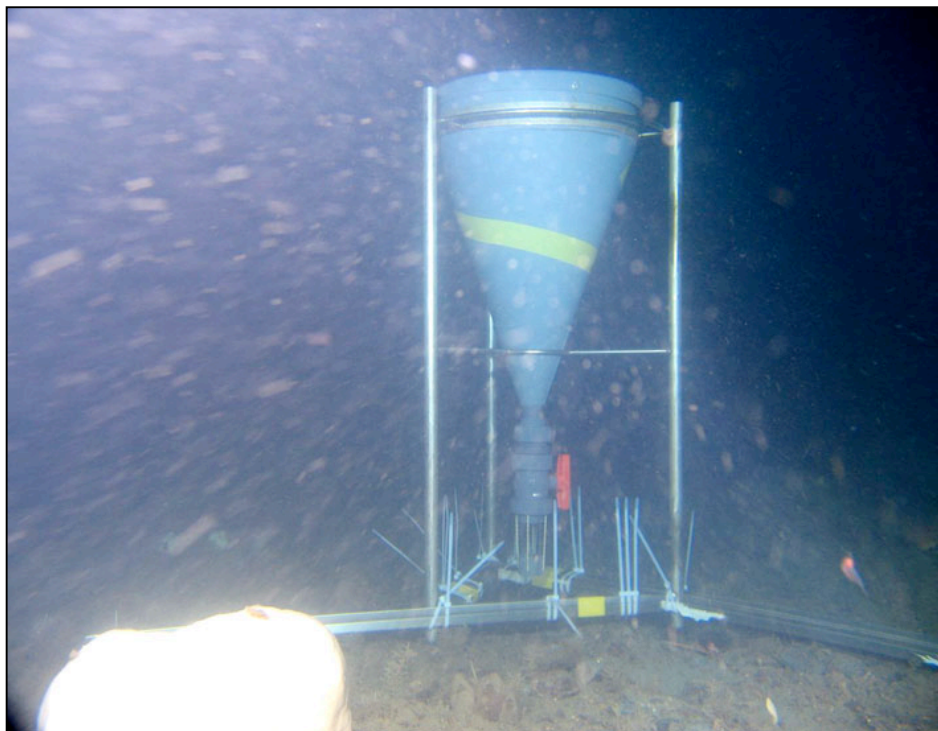
Fig 2. Sedimentfällan vid pos 1.

Den 29 april 2007 sattes en sedimentfälla ut vid pos 1 (Fig 1, fig 2) samt en registrerande strömmätare av typ Aanderaa RCM9 vid pos 2 (Fig 1, fig 3). Sedimentfällan skulle hämtas upp igen den 1 maj 2007 men kunde inte hittas trots ett mycket omfattande eftersök. I området där den borde ha funnits observerades (och videodokumenterades) färskt spår i bottenmaterialet. Dessa är dock inte särskilt tydliga, eftersom botten substratet är relativt hårt.

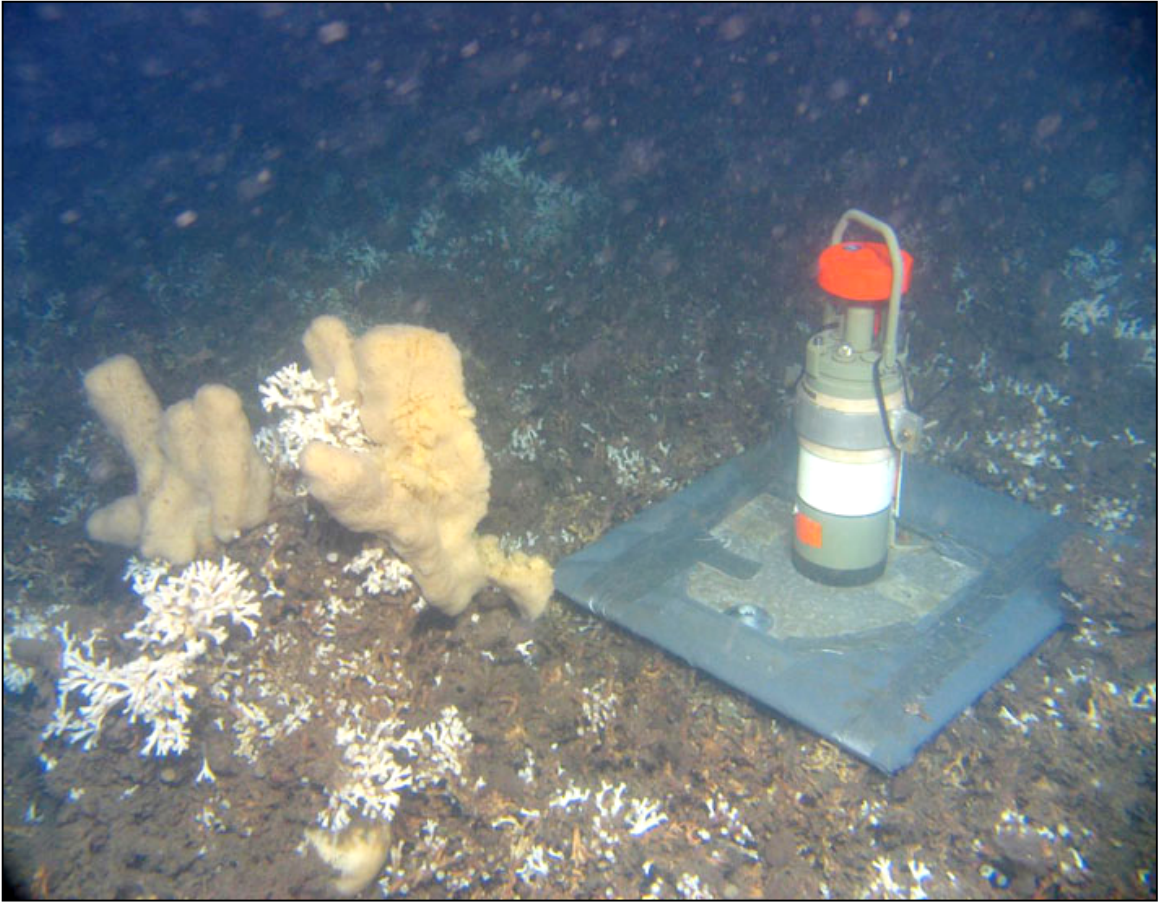
Fig 3. *Strömmätaren vid pos 2.*

Strömmätaren skulle hämtas upp den 4 december 2007 men inte heller denna kunde hittas. Även i detta område observerades tecken på trålskador, i form av omkullvälda korallblock etc. Det är dock inte helt lätt att avgöra åldern på denna typ av skador, eftersom detta område också var skadat av trålning innan trålskyddet introducerades. Vi betraktar det dock som uteslutet att instrumenten försvunnit av naturliga orsaker.

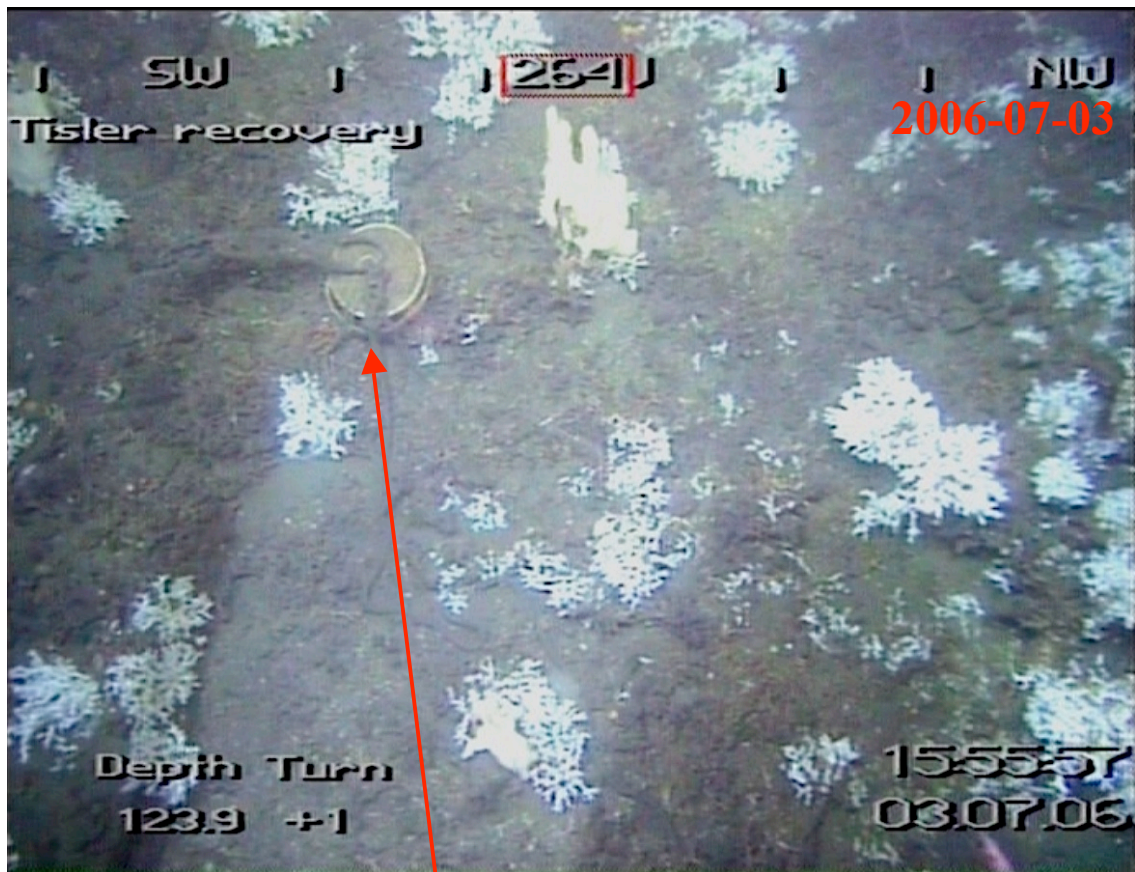
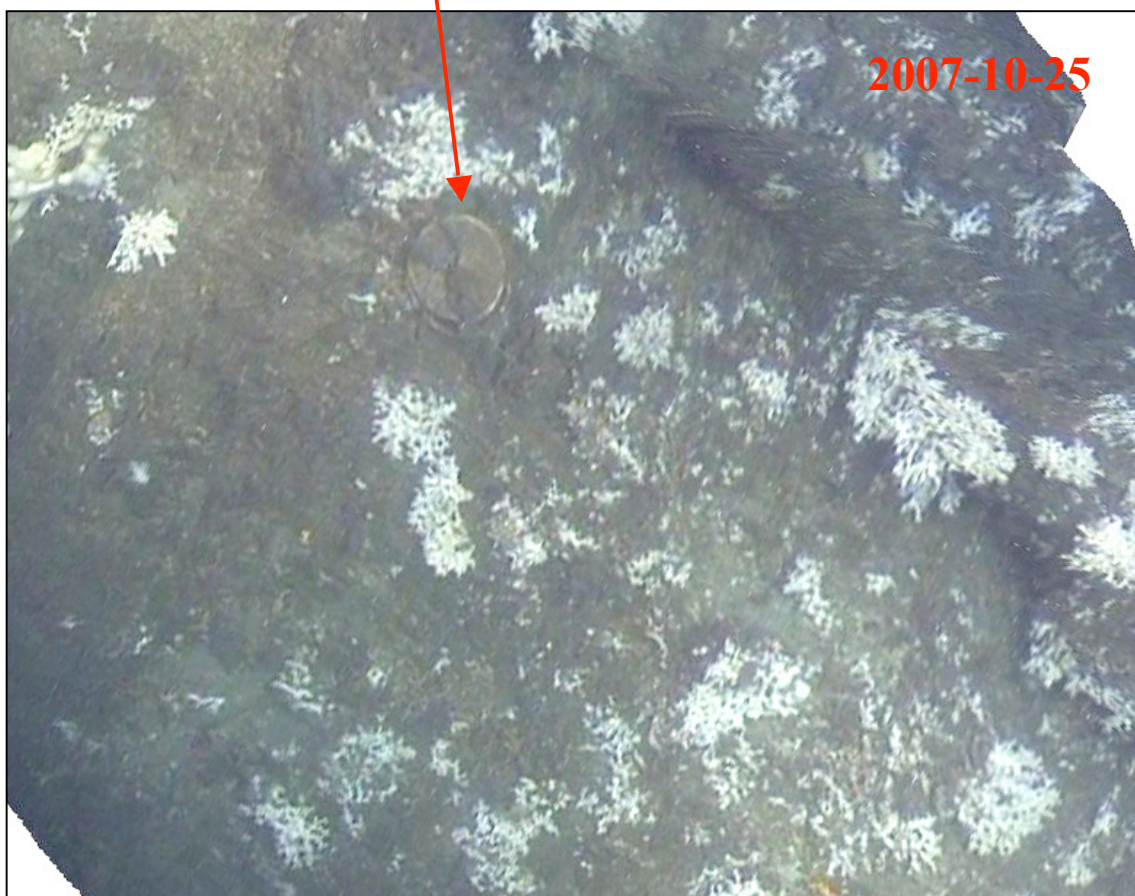
För botten transekten vid pos 3 (Fig 1) visar jämförelsebilderna (Fig 4) tydligt att korallkolonier har krossats och flyttats runt, samt i vissa fall försvunnit, under perioden juli 2006 – oktober 2007. Ändpunkten på transekten (en hink fylld med cement) är bra att orientera sig efter.

Fig 4. Jämförelse av samma bottenavsnitt med ca 16 månaders mellanrum längs transekten för studien av korallåterhämtning efter infört trålningskydd.
