TREVIRKET I NORSKE TREFARTØYER,
UNDERSØKELSER OVER BIOLOGISKE SKADER
OG BESKYTTELSESMETODER

WOOD IN NORWEGIAN FISHING VESSELS,
STUDIES ON BIOLOGICAL DESTRUCTION
AND PREVENTIVE METHODS

R. O. ULLEVÅLSETER
Norges Landbruks-høgskole
Institutt for treteknologi

FISKERIDIREKTØREN
BERGEN 1968

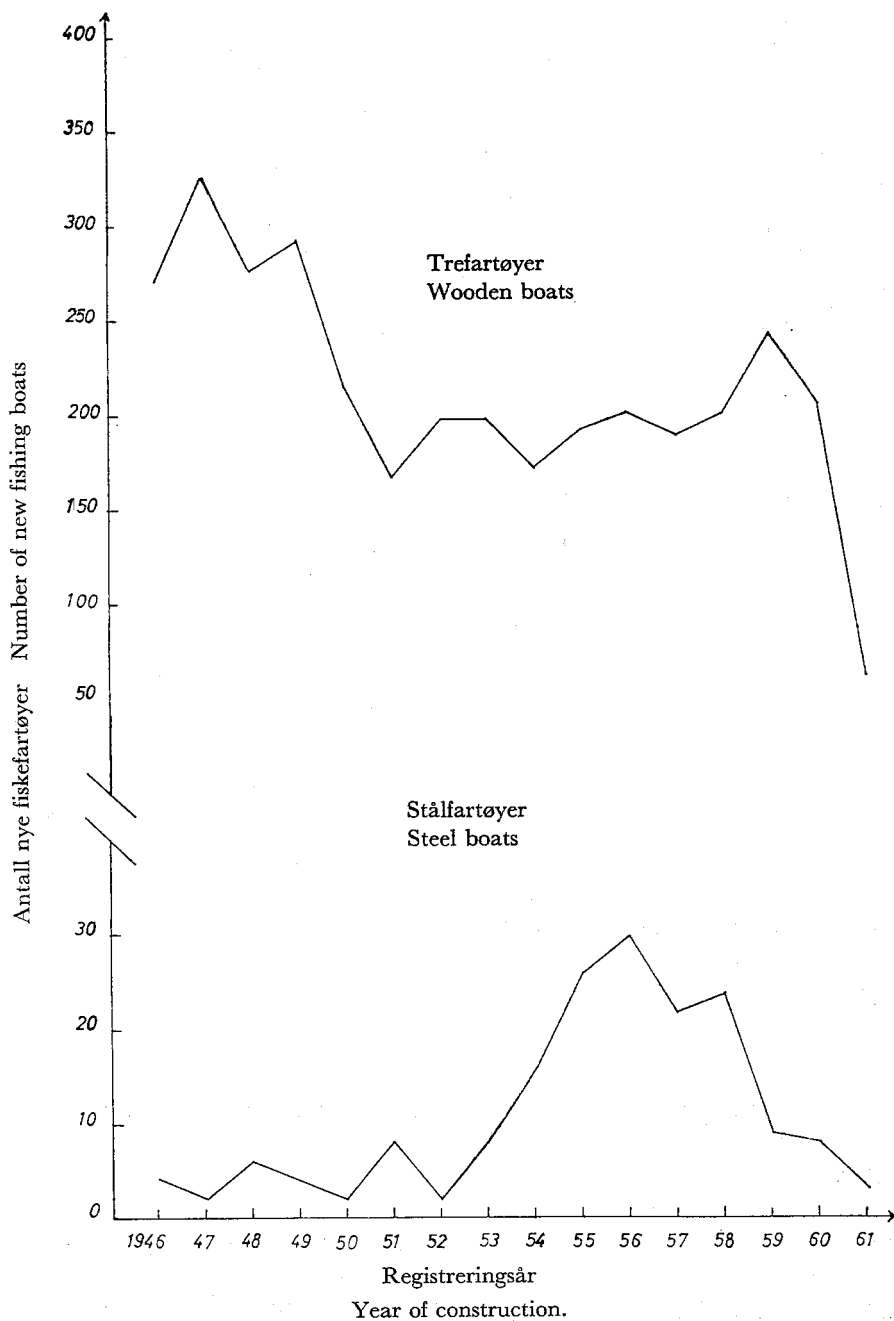
Figur 1. Svingninger i kontraheringer av nye fiskefartøyer i stål og tre i perioden 1945—1961.

Figure 1. Trends in contracting new fishing boats of steel and wood for the period 1945—1961.

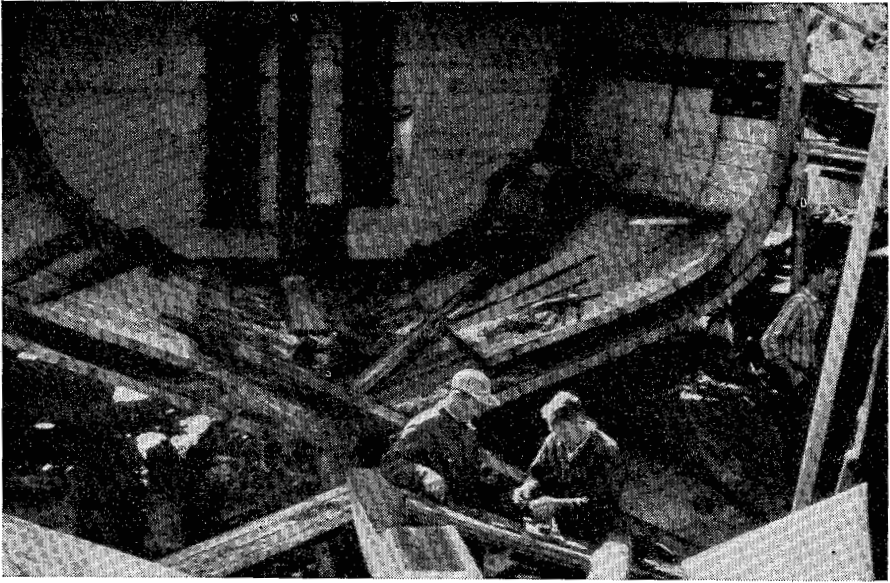
Figur 6. For skrogets vedkommende er de krumme linjer fremherskende.
Figure 6. The curved hull is typical for the fishing vessel.

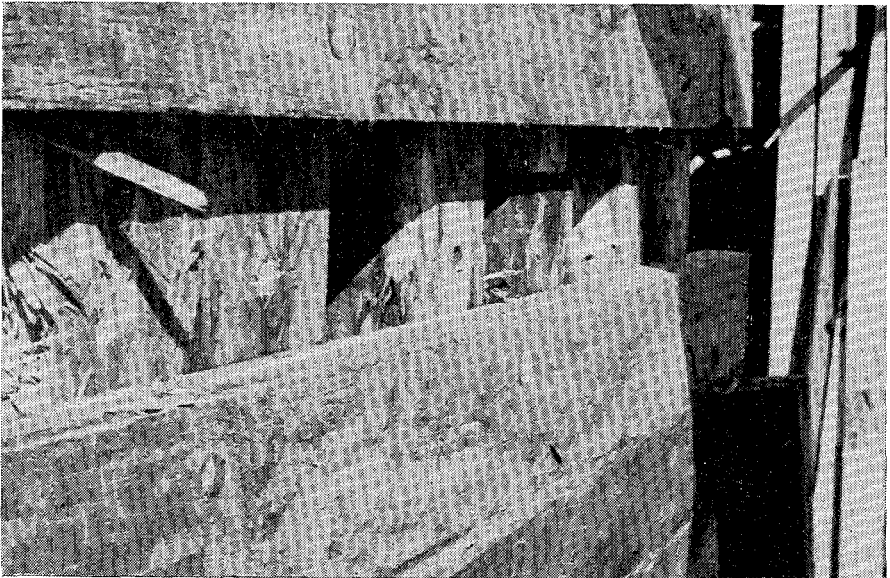
Figur 52. Prøve nr. 41. Prøve fra stevnen på fiskebåten «Bakken». Veden er angrepet av *Limnoria*. Et karakteristisk trekk er at angrepsstedet bærer preg av å være svampaktig. Dyrene har hatt lett adgang i en endeskjøl som ikke har vært godt nok tildekket med kopperstoff.

Figure 52. Sample no. 41. Sample from the stern on the fishing vessel «Bakken». The wood is attacked by *Limnoria*. Typical for the wood attacked by *Limnoria* is the spongy appearance. The animals had an easy entrance in an end laping that was not completely covered by copper paint.
